RQI 리본카 품질 점검 결과 리포트

AR2611-19111620

322우9623 디 올뉴스포티지 하이브리드 1.6 HEV 2WD 프레스티지

점검일 : 2026-11-11

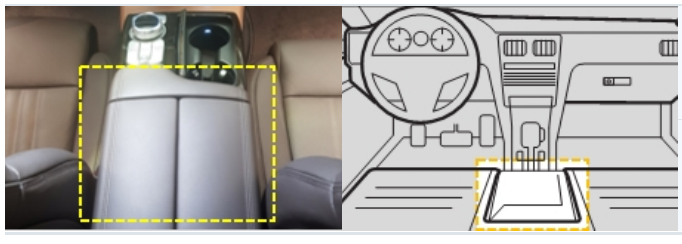
센터 콘솔

진단결과 양호

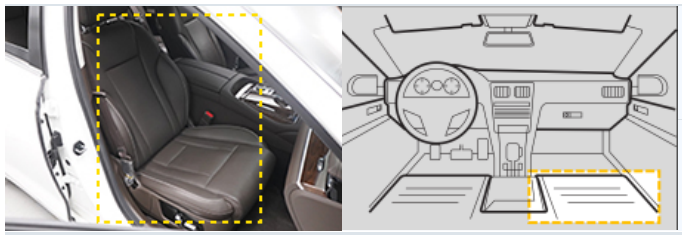
조수석 1열 시트(외관 상태)

진단결과 양호
