# 리본카 품질 점검 결과 리포트

AR2611-12132700

## 216로2080 토레스 1.5 GDI-T 2WD 리미티드 블랙 에디션

점검일 : 2026-11-12

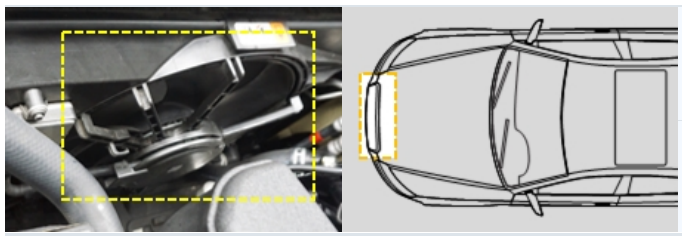
## 라디에이터 팬 모터

진단결과 양호

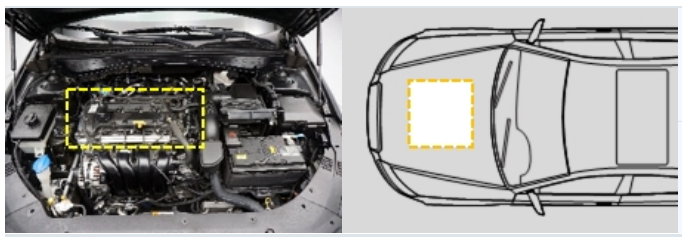
## 엔진오일누유_로커암커버

진단결과 양호

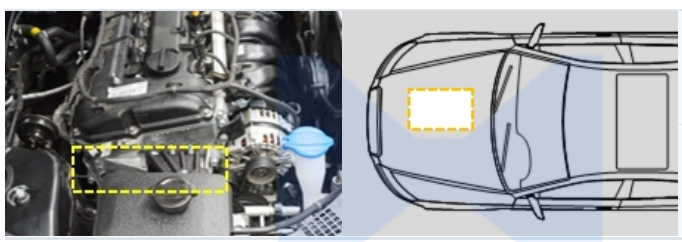
## 엔진오일누유_실린더 헤드/가스켓

진단결과 양호

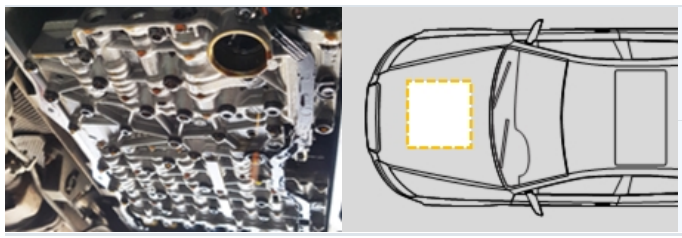
## 엔진오일누유_실린더 블록

진단결과 양호

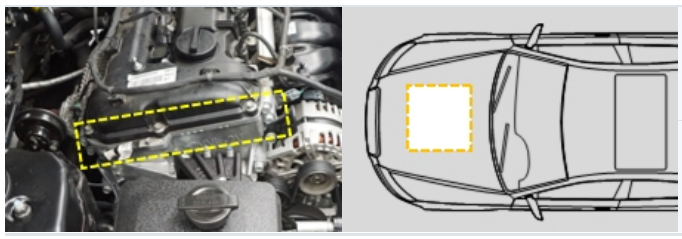
## 냉각수누수_실린더 헤드/가스켓

진단결과 양호

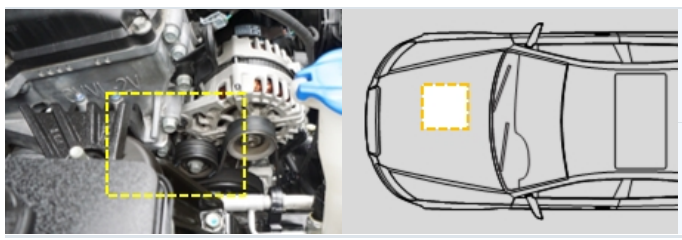
## 냉각수누수_워터펌프

진단결과 양호
