RQI 리본카 품질 점검 결과 리포트

AR2611-12163120

06서1141 코나 1.6 가솔린 2WD 프리미엄

점검일 : 2026-11-12

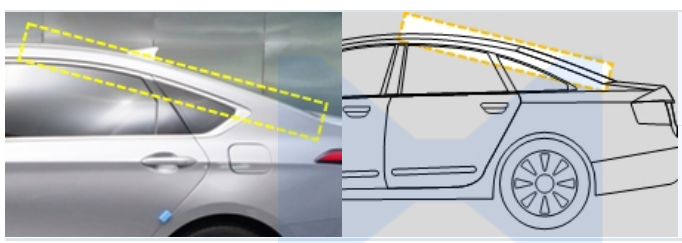
운전석 C 필러(외부)

진단결과 **고지항목** (찍힌 자국 및 스크래치가 있습니다.)

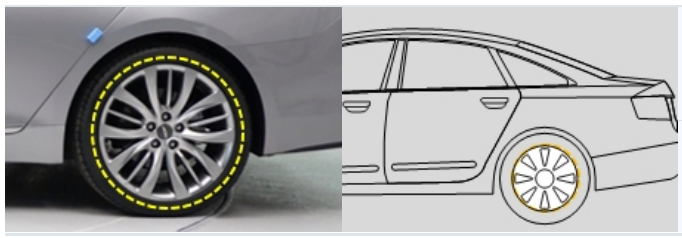
운전석 뒤 휠

진단결과 **고지항목** (스크래치가 있습니다.)
