리본카 품질 점검 결과 리포트

AR2611-06173330

57누3373 올 뉴모닝(JA) 가솔린 럭셔리

점검일 : 2026-11-06

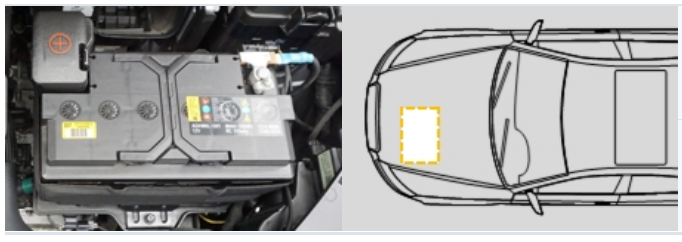
배터리 충전 상태

진단결과 양호
