RQI 리본카 품질 점검 결과 리포트

AR2611-17182110

350오7877 디 올뉴싼타페 가솔린 2.5 2WD 프레스티지

점검일 : 2026-11-17

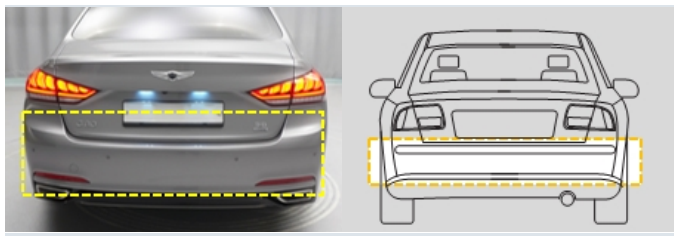
뒤 범퍼

진단결과 양호

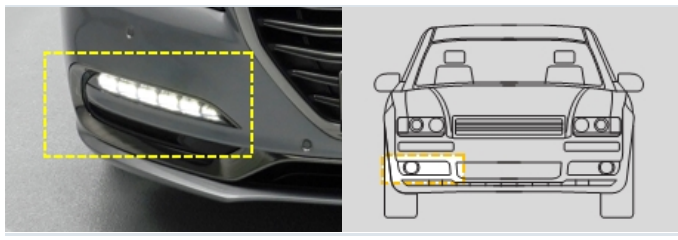
조수석 안개등

진단결과 양호
