RQI 리본카 품질 점검 결과 리포트

AR2611-13171758

204러4008 더 뉴아반떼(CN7) 가솔린 1.6 모던

점검일 : 2026-11-13

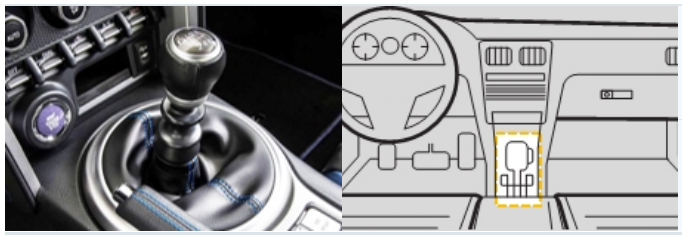
수동변속기 작동 상태 (공회전)

진단결과 이 차량에는 해당 사항 없음
