리본카 품질 점검 결과 리포트

AR2611-09114800

273우6953 더 뉴기아 레이 1.0 가솔린 시그니처

점검일 : 2026-11-09

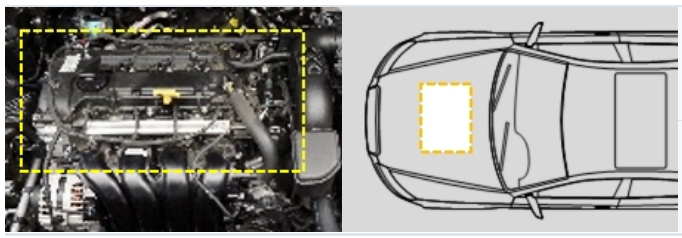
엔진 작동 상태(공회전)

진단결과 양호

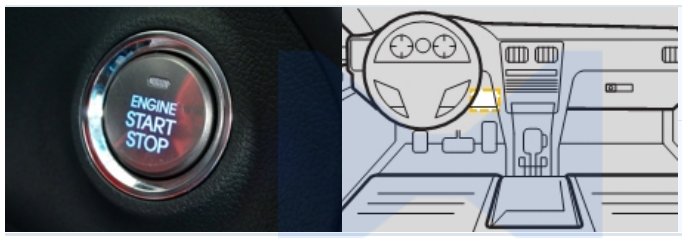
시동 모터

진단결과 양호
