리본카 품질 점검 결과 리포트

AR2611-09160730

234누6606 모하비 더 마스터 3.0 디젤 4WD 마스터즈

점검일 : 2026-11-09

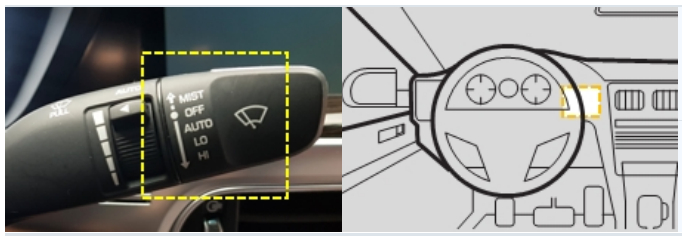
오토 와이퍼

진단결과 양호
