RQI 리본카 품질 점검 결과 리포트

AR2611-10171710

328거9389 신형 K5(DL3) 2.0 가솔린 프레스티지

점검일 : 2026-11-10

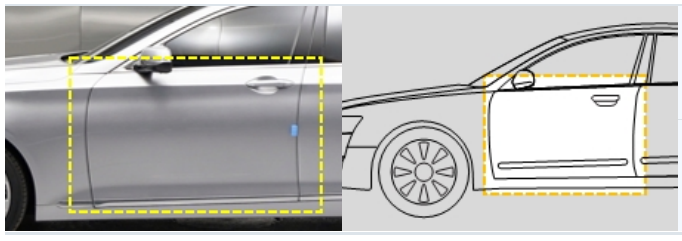
운전석 앞 도어(외부)

진단결과 고지항목 (생활 스크래치 있으나 사용상 이상 없습니다.)
