RQI 리본카 품질 점검 결과 리포트

AR2611-12142000

329나9320 벤츠 E클래스(5세대) E300 아방가르드

점검일 : 2026-11-12

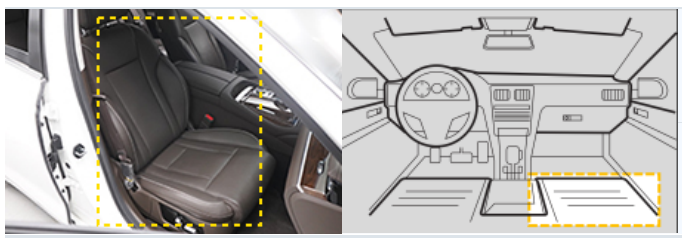
조수석 1열 시트(외관 상태)

진단결과 양호
