리본카 품질 점검 결과 리포트

AR2611-23125350

172허6492 디 올뉴니로 1.6 HEV 프레스티지

점검일 : 2026-11-23

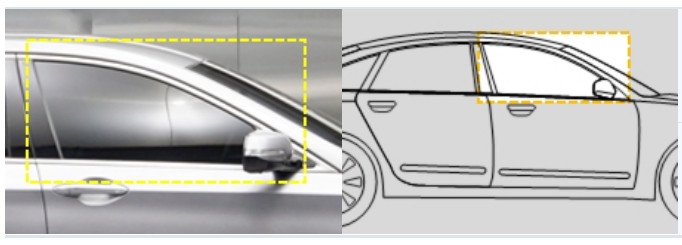
조수석 앞 도어 유리

진단결과 양호
