# 리본카 품질 점검 결과 리포트

AR2611-07162330

**113서9105** 신형쏘렌토 하이브리드(MQ4) 1.6 HEV 2WD 프레스티지

점검일 : 2026-11-07

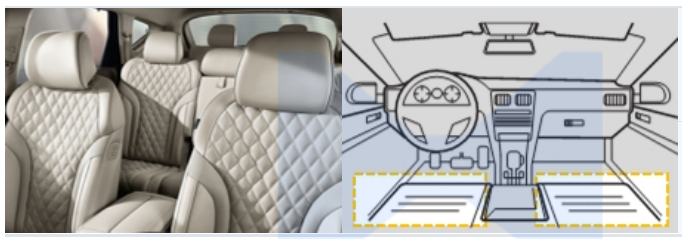
## 시트(열선, 통풍 작동 상태)

진단결과 양호

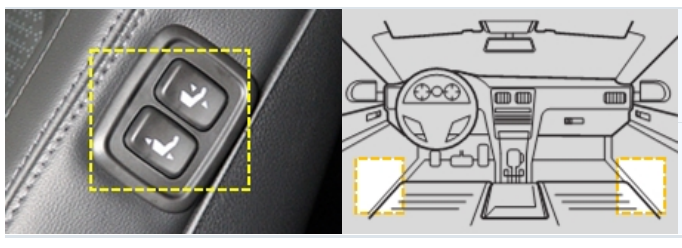
## 워크인 스위치

진단결과 양호
