RQI 리본카 품질 점검 결과 리포트

AR2611-09151330

302고3854 더 뉴 K3 1.6 가솔린 시그니처

점검일 : 2026-11-09

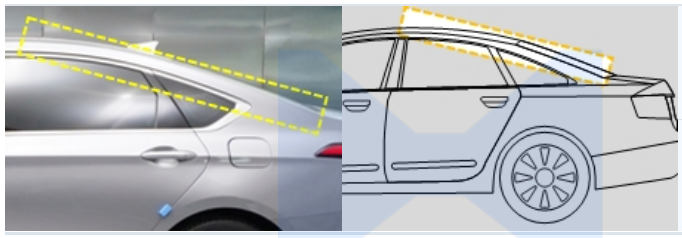
운전석 C 필러(외부)

진단결과 양호

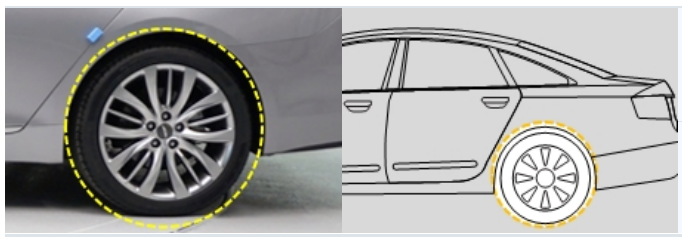
운전석 뒤 타이어

운전석 뒤타이어
트레드 깊이 : 5.0mm

진단결과 양호
