RQI 리본카 품질 점검 결과 리포트

AR2611-13183059

234수6430 아반떼(CN7) 1.6 가솔린 인스퍼레이션

점검일 : 2026-11-13

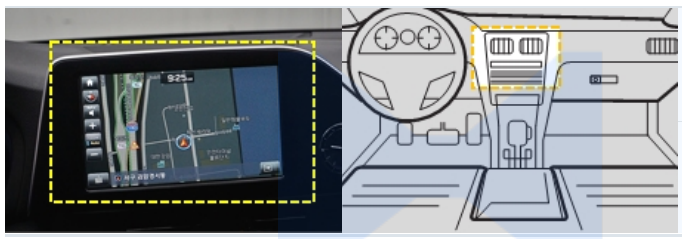
내비게이션

진단결과 양호
