RQI 리본카 품질 점검 결과 리포트

AR2611-25101800

29소2625 아이오닉 5 EV 2WD 롱레인지 익스클루시브

점검일 : 2026-11-12

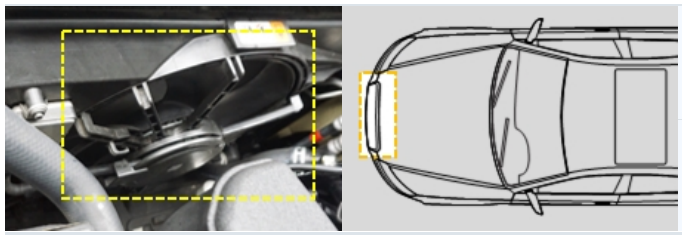
라디에이터 팬 모터

진단결과 양호

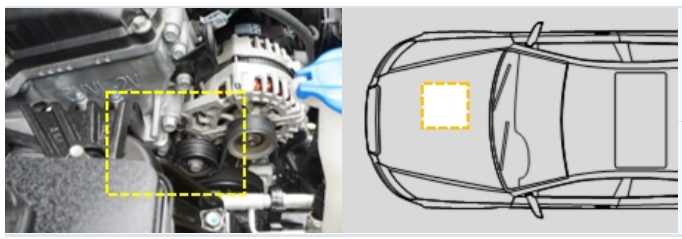
냉각수누수_워터펌프

진단결과 양호

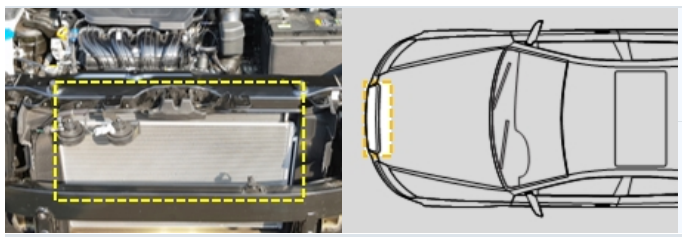
냉각수누수_라디에이터

진단결과 양호

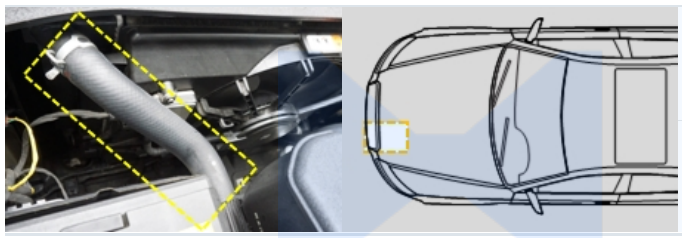
냉각수누수_냉각수 호스

진단결과 양호

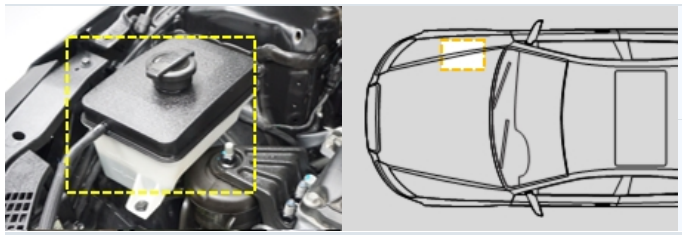
냉각수누수_냉각수 수량

진단결과 양호

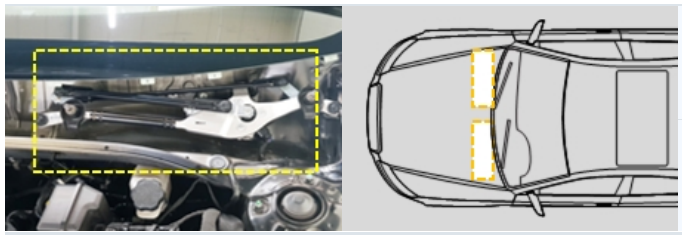
와이퍼 모터

진단결과 양호

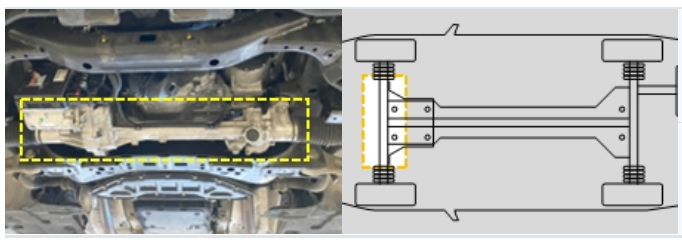
스티어링 기어

진단결과 양호

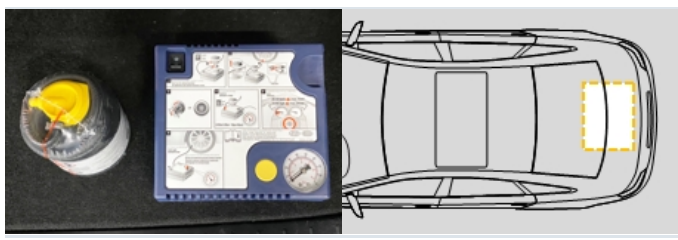
타이어 리페어 키트

진단결과 양호

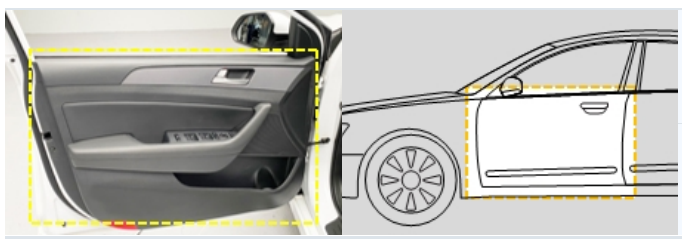
운전석 앞 도어(실내)

진단결과 양호

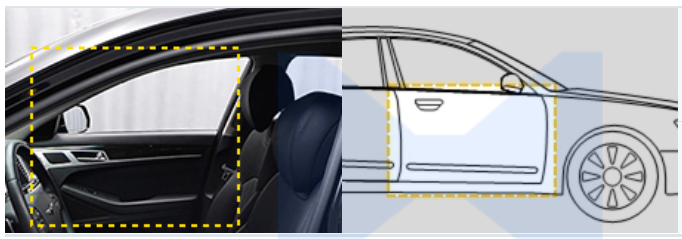
조수석 앞 도어(실내)

진단결과 양호

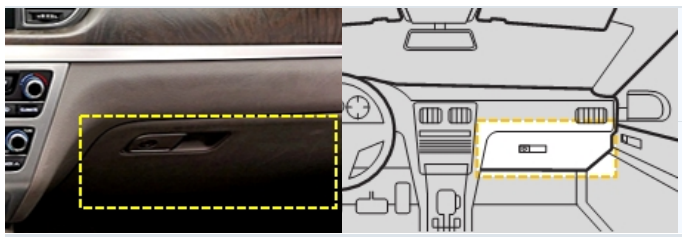
글로브박스

진단결과 양호
