RQI 리본카 품질 점검 결과 리포트

AR2611-26142810

322다8647 쏘나타 디 엣지 하이브리드 2.0 HEV 인스퍼레이션

점검일 : 2026-11-17

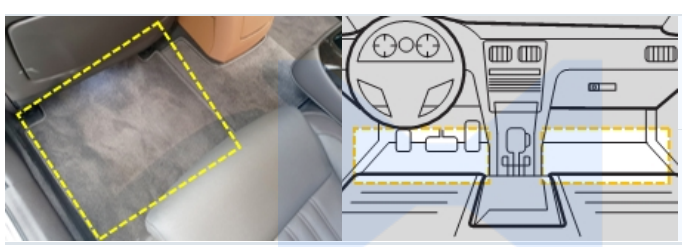
매트

진단결과 양호

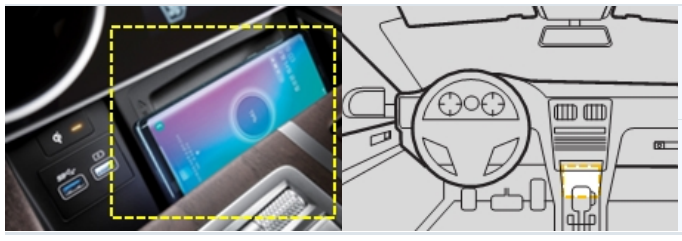
무선 충전시스템 (WPC)

진단결과 양호

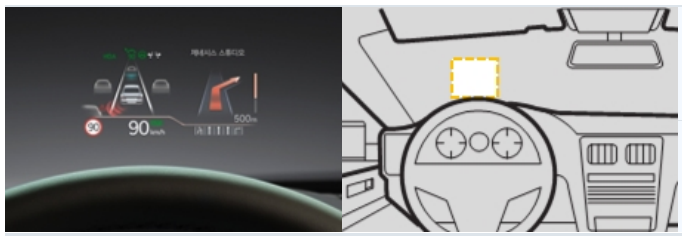
헤드업 디스플레이 (HUD)

진단결과 양호
