리본카 품질 점검 결과 리포트

AR2611-10180020

25가4839 올 뉴모닝(JA) 가솔린 프레스티지

점검일 : 2026-11-10

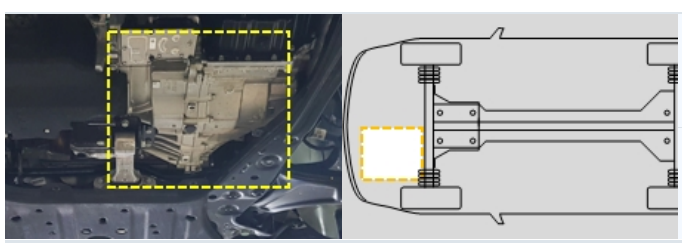
변속기

진단결과 양호

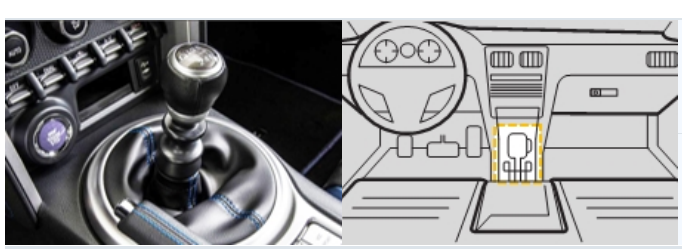
수동변속기_기어 변속장치

진단결과 이 차량에는 해당 사항 없음
