RQI 리본카 품질 점검 결과 리포트

AR2611-18162410

51모2942 더 뉴K3 1.6 디젤 디럭스

점검일 : 2026-11-16

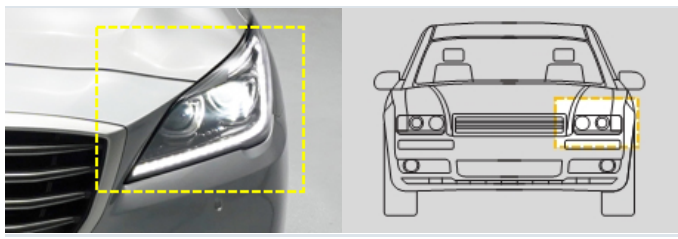
운전석 전조등

진단결과 고지항목 (생활 스크래치 있으나 사용상 이상 없습니다.)
