RQI 리본카 품질 점검 결과 리포트

AR2611-17174610

809노8229 더 뉴렉스턴 스포츠 쿨멘 2.2 4WD 노블레스

점검일 : 2026-11-17

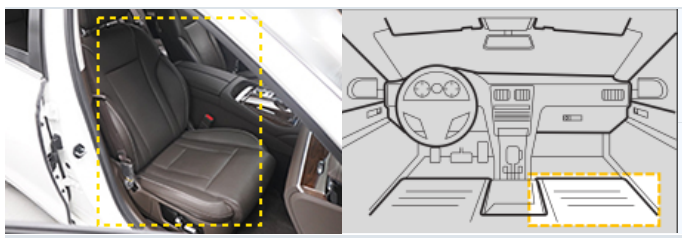
조수석 1열 시트(외관 상태)

진단결과 **고지항목** (사용감이 있습니다.)
