RQI 리본카 품질 점검 결과 리포트

AR2611-17113130

66조5798 싼타페(CM) 2.0 e-VGT 2WD MLX 럭셔리

점검일 : 2026-11-17

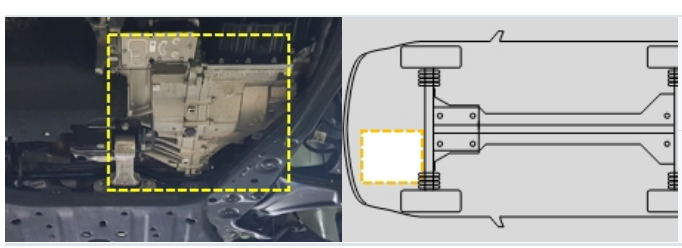
변속기

진단결과 양호
