RQI 리본카 품질 점검 결과 리포트

AR2611-10151630

227구7096 혼다 CR-V(5세대) 2.0 HEV 투어링

점검일 : 2026-11-10

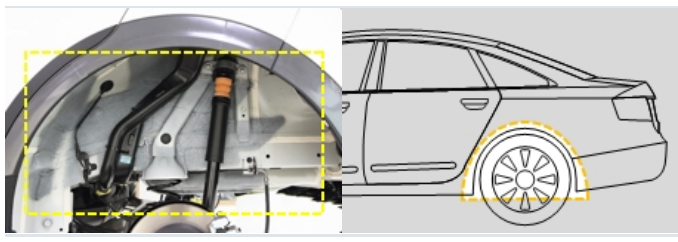
운전석 뒤 휠 하우스

진단결과 양호

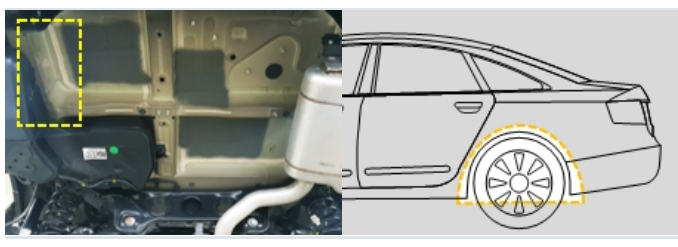
운전석 뒤 사이드 멤버

진단결과 양호

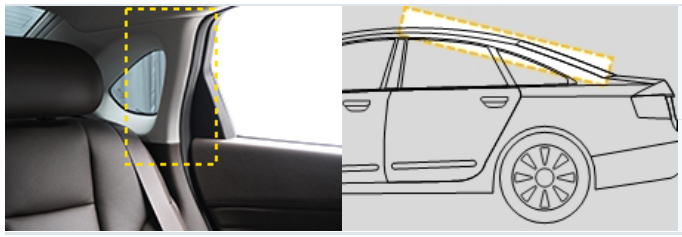
운전석 C 필러(실내)

진단결과 양호

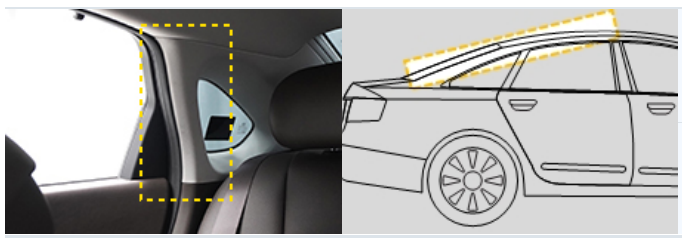
조수석 C 필러(실내)

진단결과 양호

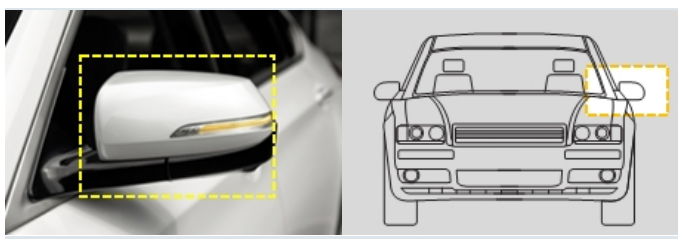
운전석 사이드미러

진단결과 양호

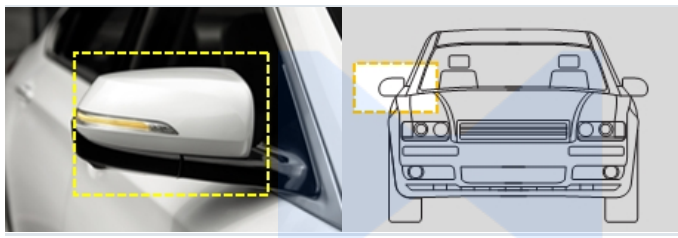
조수석 사이드미러

진단결과 양호

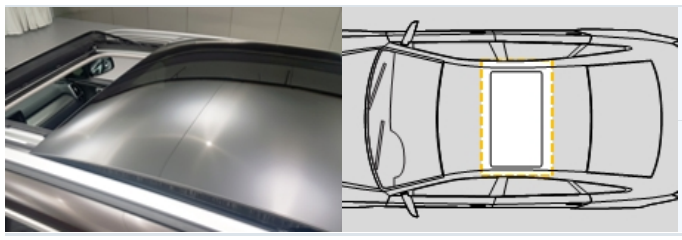
선루프

진단결과 양호

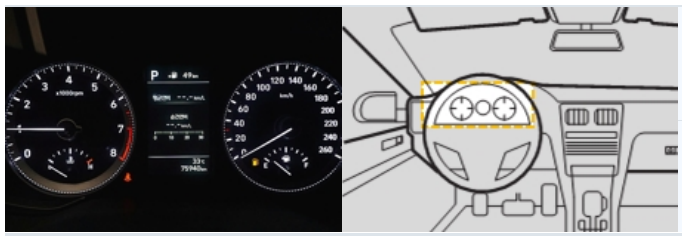
계기판

진단결과 양호

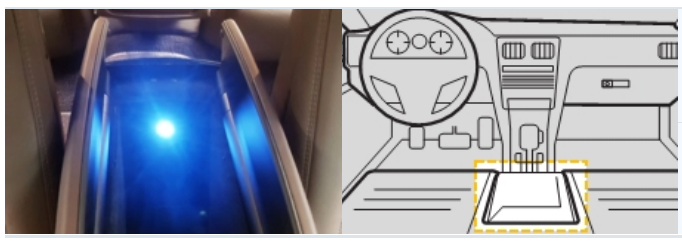
콘솔 램프

진단결과 양호
