RQI 리본카 품질 점검 결과 리포트

AR2611-17094910

52로5950 토요타 프리우스(4세대) 1.8 E

점검일 : 2026-11-16

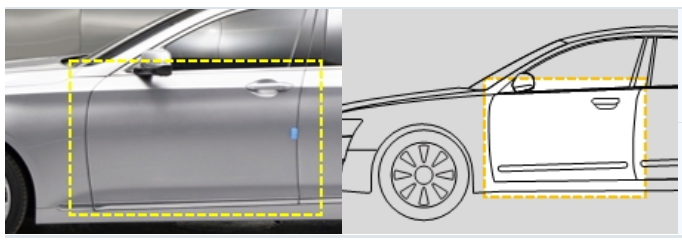
운전석 앞 도어(외부)

진단결과 고지항목 (경미한 찍힌 자국이 있습니다.)
