RQI 리본카 품질 점검 결과 리포트

AR2611-11134301

372너8474 신형 카니발(KA4) 9인승 디젤 시그니처

점검일 : 2026-11-11

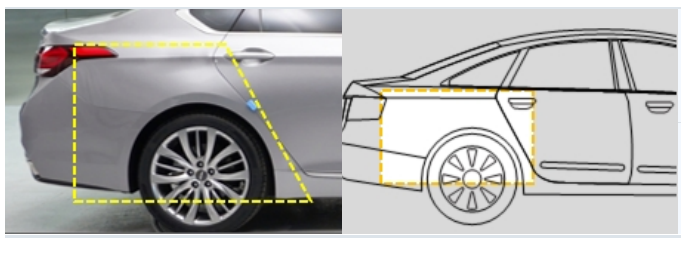
조수석 뒤 펜더

진단결과 고지항목 (찍힌 자국이 있습니다.)

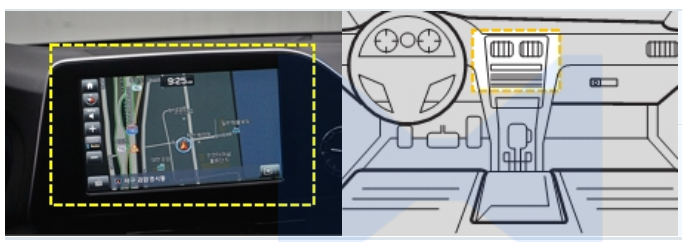
내비게이션

진단결과 양호
