리본카 품질 점검 결과 리포트

AR2611-12172410

337저5257 더 뉴셀토스 1.6 가솔린 터보 2WD 시그니처

점검일 : 2026-11-12

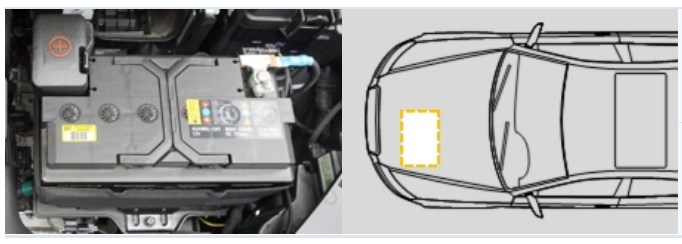
배터리 충전 상태

진단결과 양호

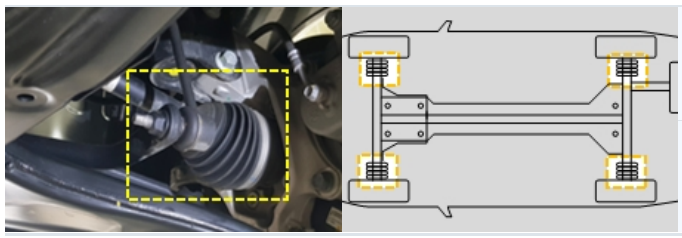
등속조인트

진단결과 양호

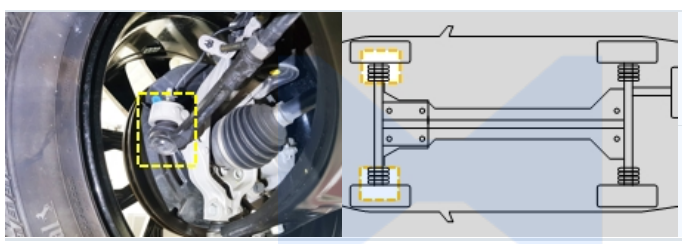
타이로드엔드 및 볼 조인트

진단결과 양호

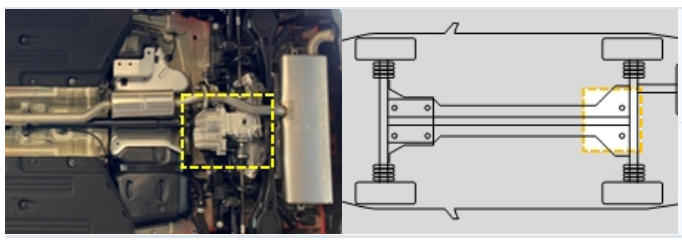
디퍼런셜 기어

진단결과 양호

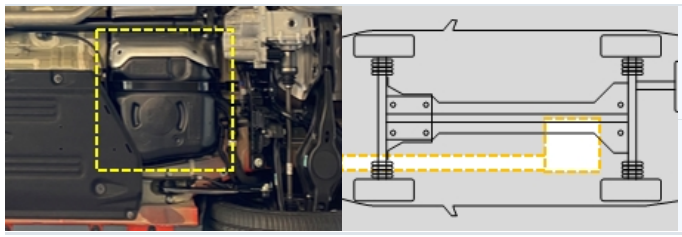
연료 누출(LP가스 포함)

진단결과 양호

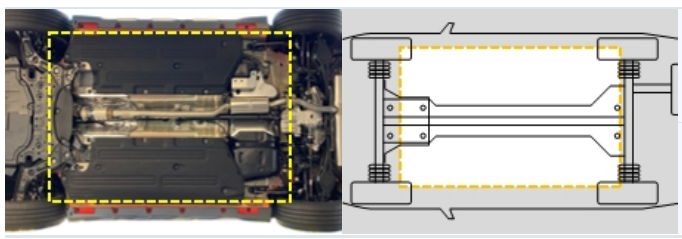
플로어 패널

진단결과 양호

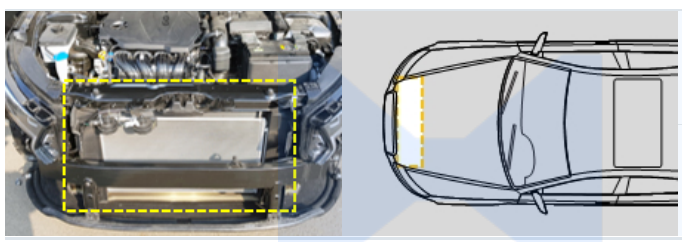
라디에이터 고정 패널

진단결과 양호

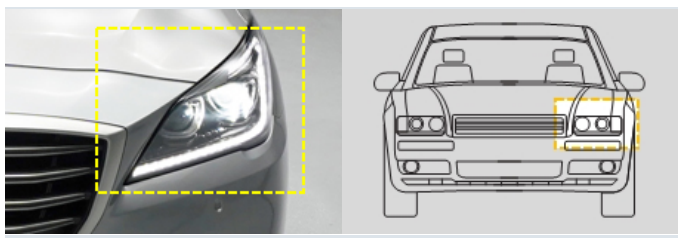
운전석 전조등

진단결과 양호

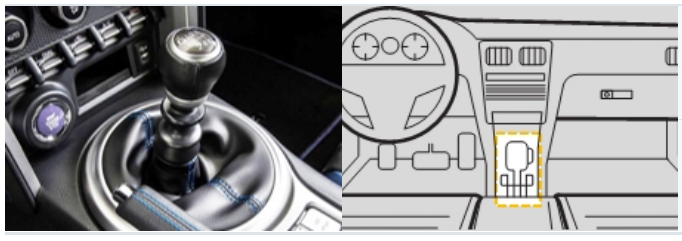
수동변속기 작동 상태 (공회전)

진단결과 이 차량에는 해당 사항 없음
