RQI 리본카 품질 점검 결과 리포트

AR2611-17104940

19가7135 스토닉 1.4 가솔린 프레스티지

점검일 : 2026-11-11

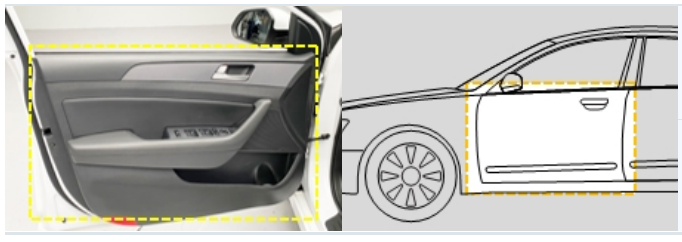
운전석 앞 도어(실내)

진단결과 고지항목 (사용감 있습니다)
