RQI 리본카 품질 점검 결과 리포트

AR2611-20170800

36수5038 EV6 롱 레인지 2WD 어스

점검일 : 2026-11-20

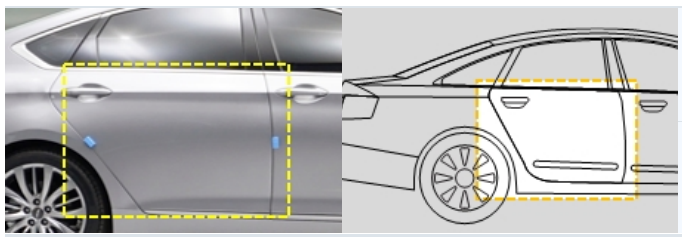
조수석 뒤 도어(외부)

진단결과 **양호**

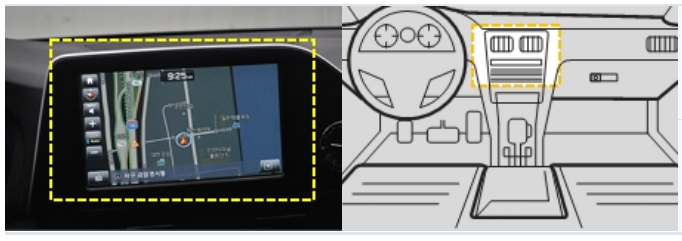
내비게이션

진단결과 양호
