리본카 품질 점검 결과 리포트

AR2611-24151610

36수5040 EV6 롱 레인지 2WD 어스

점검일 : 2026-11-24

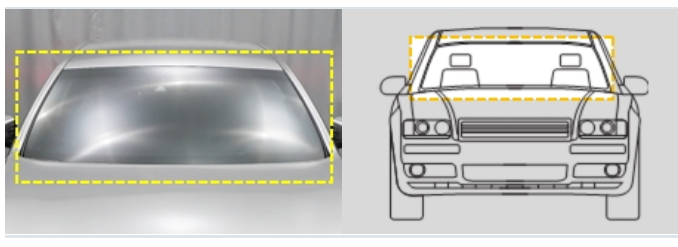
앞 유리

진단결과 고지항목 (스톤칩이 있습니다.)
