RQI 리본카 품질 점검 결과 리포트

AR2611-25091440

36수6021 EV6 롱 레인지 2WD 어스

점검일 : 2026-11-24

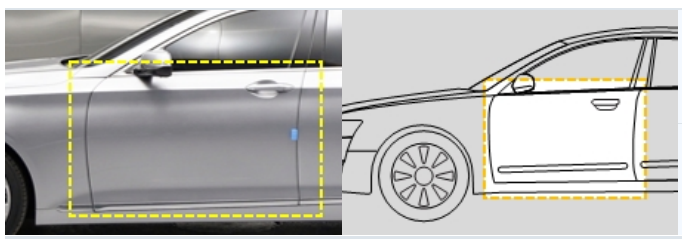
운전석 앞 도어(외부)

진단결과 **고지항목** (찍힌 자국이 있습니다.)

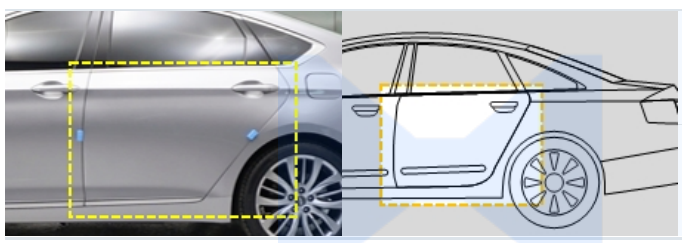
운전석 뒤 도어(외부)

진단결과 **고지항목** (찍힌 자국이 있습니다.)

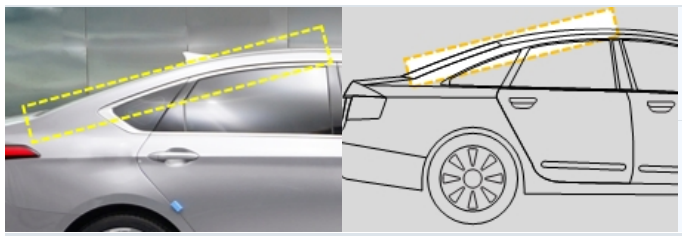
조수석 C 필러(외부)

진단결과 **고지항목** (스크래치가 있습니다.)

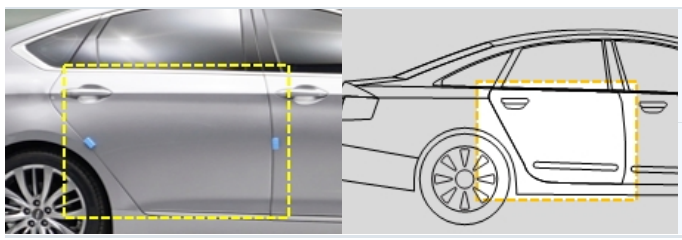
조수석 뒤 도어(외부)

진단결과 **고지항목** (찍힌 자국이 있습니다.)

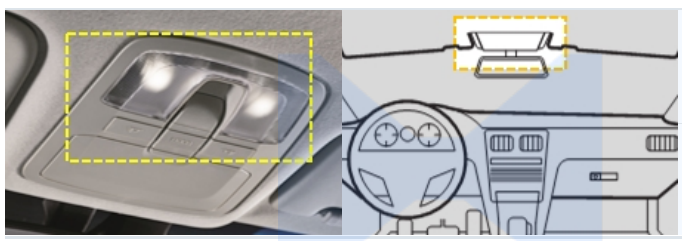
룸 램프

진단결과 양호

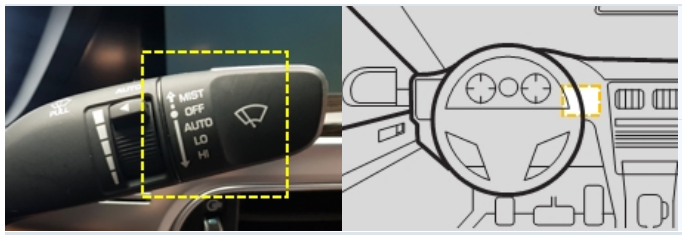
오토 와이퍼

진단결과 양호
