RQI 리본카 품질 점검 결과 리포트

AR2611-23174930

36너2950 EV6 롱 레인지 2WD 어스

점검일 : 2026-11-23

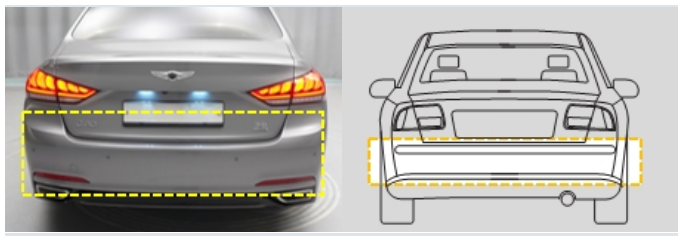
뒤 범퍼

진단결과 고지항목 (스크래치가 있습니다.)

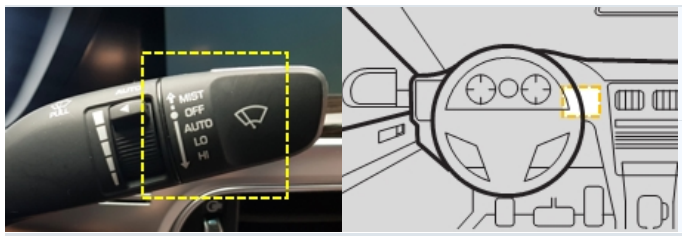
오토 와이퍼

진단결과 양호
