RQI 리본카 품질 점검 결과 리포트

AR2611-26101900

36너2952 EV6 롱 레인지 2WD 어스

점검일 : 2026-11-25

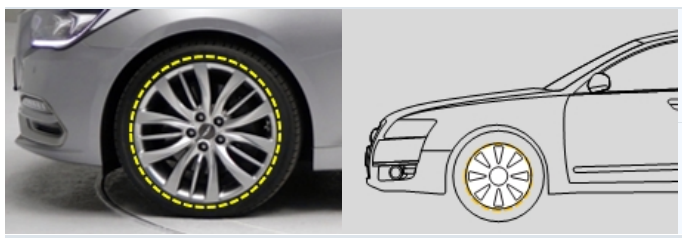
운전석 앞 휠

진단결과 양호

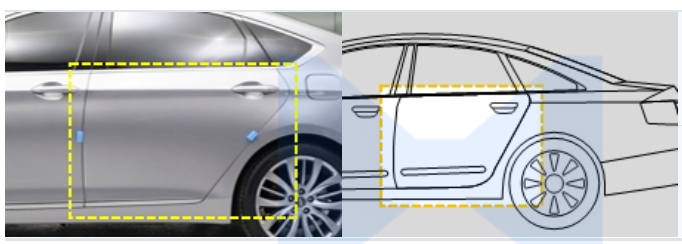
운전석 뒤 도어(외부)

진단결과 고지항목 (스크래치가 있습니다.)

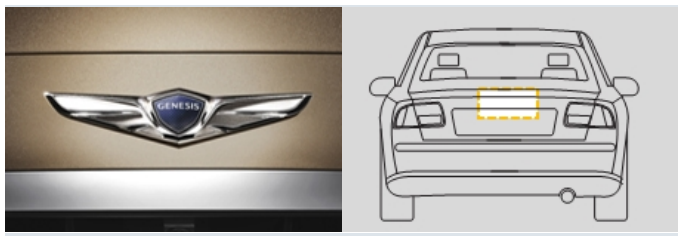
엠블럼(후면)

진단결과 양호

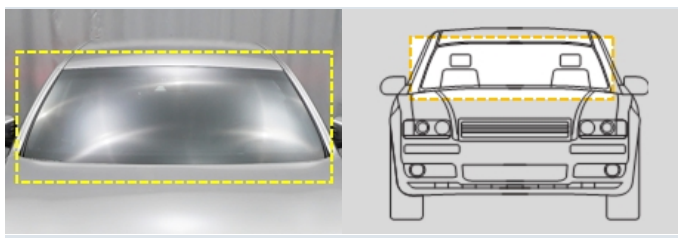
앞 유리

진단결과 고지항목 (미세한 상처가 있습니다.)

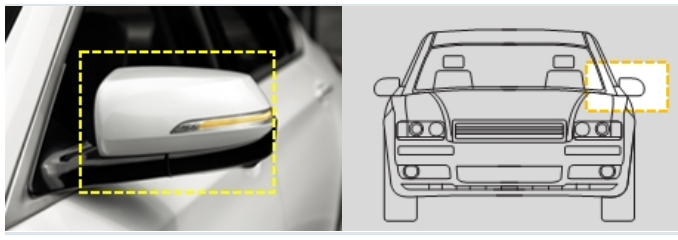
운전석 사이드미러

진단결과 고지항목 (상처가 있습니다.)

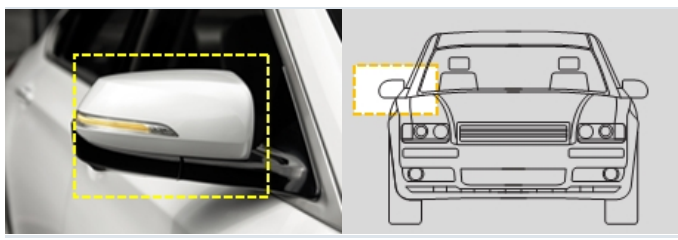
조수석 사이드미러

진단결과 고지항목 (미세한 스크래치가 있습니다.)
