RQI 리본카 품질 점검 결과 리포트

AR2611-23095110

36너3079 EV6 롱 레인지 2WD 어스

점검일 : 2026-11-23

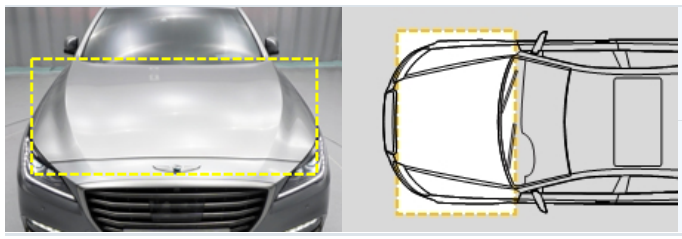
후드(본넷)

진단결과 고지항목 (미세하게 패인 자국이 있습니다.)

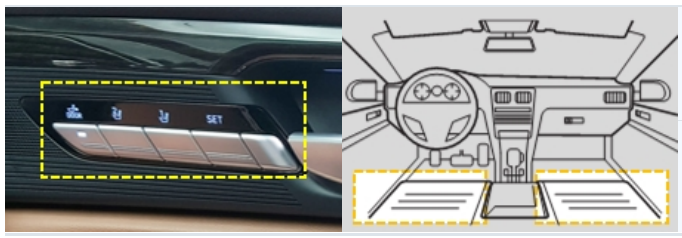
메모리 시트

진단결과 양호
