리본카 품질 점검 결과 리포트

AR2611-23183637

324가6295 신형 K5(DL3) 2.0 가솔린 프레스티지

점검일 : 2026-11-17

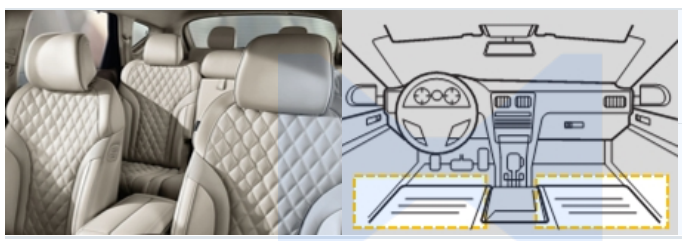
시트(열선, 통풍 작동 상태)

진단결과 양호
