RQI 리본카 품질 점검 결과 리포트

AR2611-17164550

313더3128 아반떼 하이브리드(CN7) HEV 인스퍼레이션

점검일 : 2026-11-17

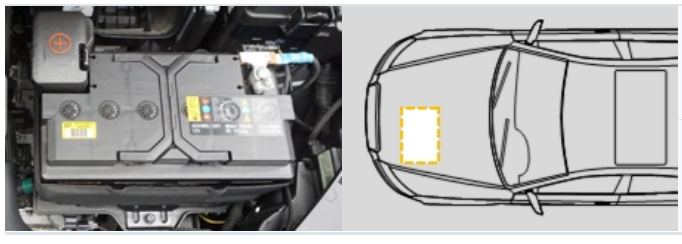
배터리 충전 상태

진단결과 양호

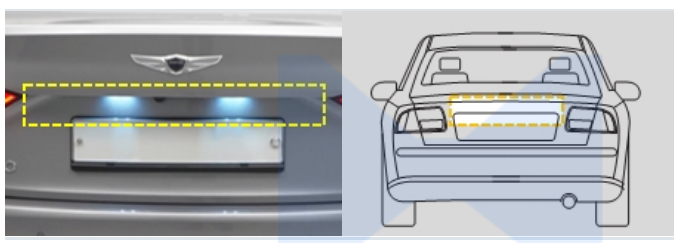
뒤 번호판 램프

진단결과 양호
