RQI 리본카 품질 점검 결과 리포트

AR2611-11173020

226무3180 더 뉴쏘렌토 하이브리드(MQ4) 1.6 HEV 2WD 시그니처

점검일 : 2026-11-11

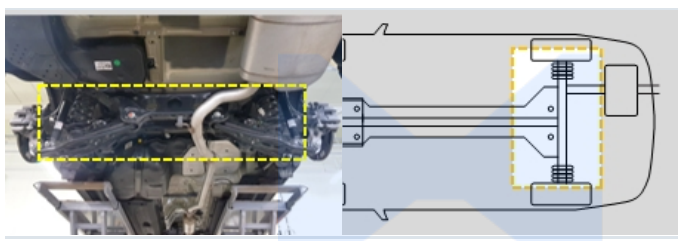
뒤 크로스 멤버

진단결과 양호
