RQI 리본카 품질 점검 결과 리포트

AR2611-25141430

54다1870 EV6 롱 레인지 2WD 어스

점검일 : 2026-11-18

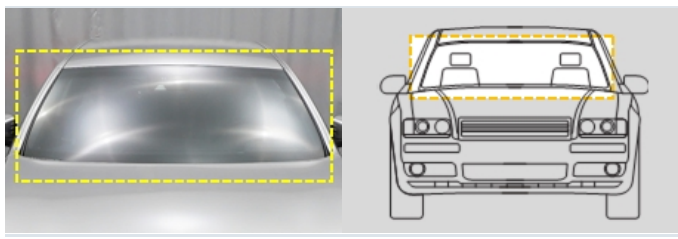
앞 유리

진단결과 고지항목 (스톤칩 있으나 기능에 이상 없습니다.)

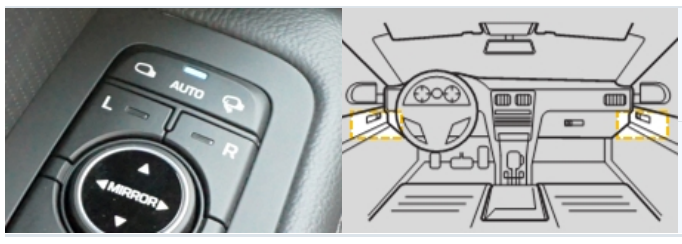
사이드미러 폴딩

진단결과 양호

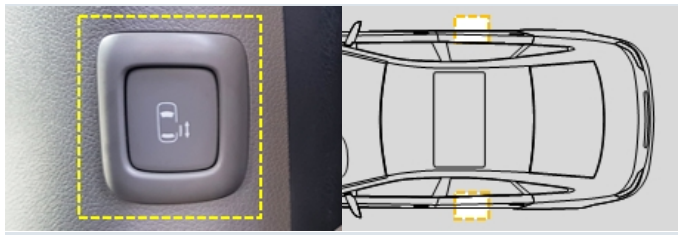
파워 슬라이딩 도어

진단결과 이 차량에는 해당 사항 없음
