리본카 품질 점검 결과 리포트

AR2611-18151310

119저2791 더 뉴스포티지 하이브리드 1.6 HEV 2WD 시그니처 X-라인

점검일 : 2026-11-17

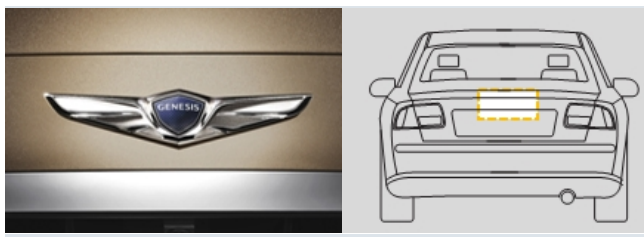
엠블럼(후면)

진단결과 양호
