RQI 리본카 품질 점검 결과 리포트

AR2611-13151040

101보9212 더 뉴트랙스 1.4 터보 프리미어

점검일 : 2026-11-13

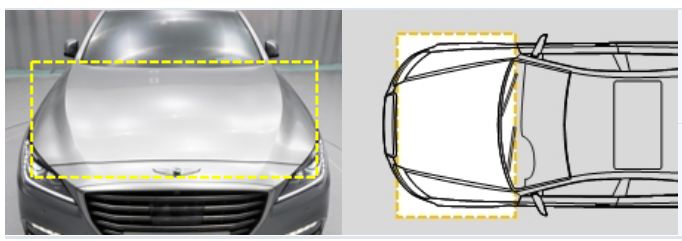
후드(본넷)

진단결과 고지항목 (스톤칩이 있습니다.)

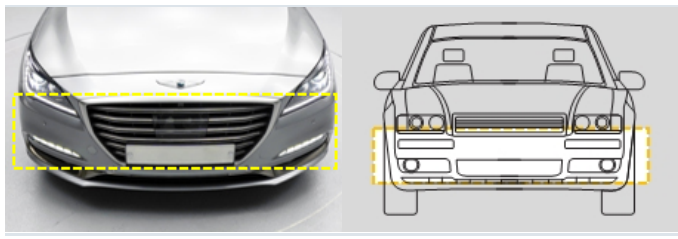
앞 범퍼

진단결과 고지항목 (붓터치 및 스크래치가 있습니다.)

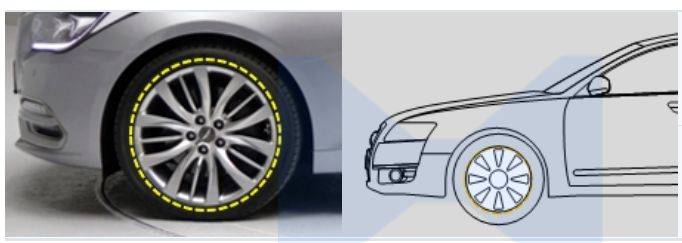
운전석 앞 휠

진단결과 고지항목 (스크래치가 있습니다.)

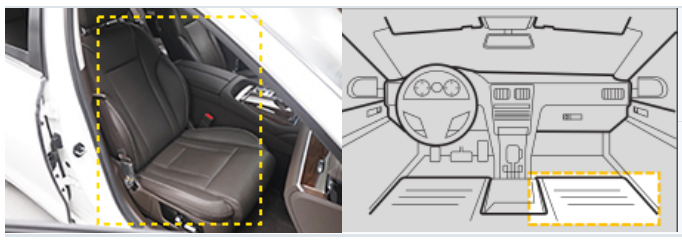
조수석 1열 시트(외관 상태)

진단결과 양호

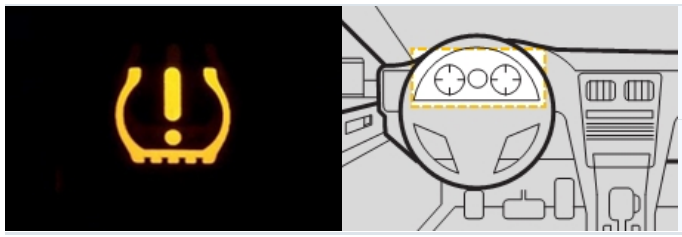
타이어 공기압력 모니터링 (TPMS)

진단결과 양호

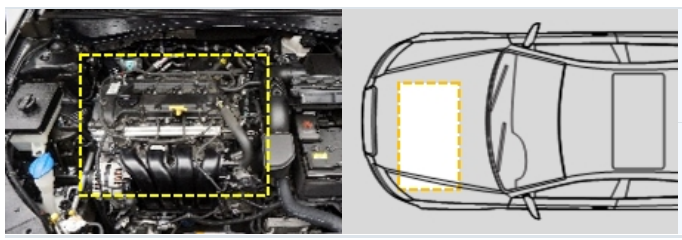
엔진

진단결과 양호

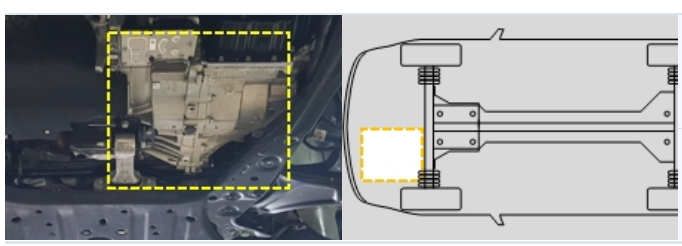
변속기

진단결과 양호
