RQI 리본카 품질 점검 결과 리포트

AR2611-12150930

279거7029 더 뉴K9(RJ) 3.8 가솔린 AWD 플래티넘 베스트셀렉션 I

점검일 : 2026-11-12

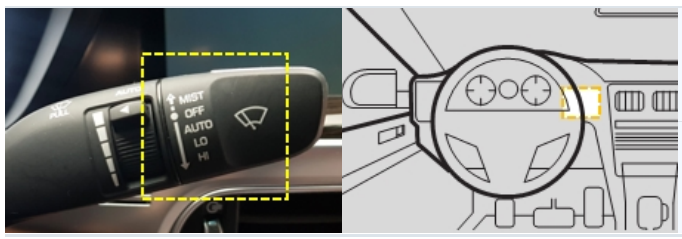
오토 와이퍼

진단결과 양호
