리본카 품질 점검 결과 리포트

AR2611-13171220

135다1878 더 올뉴투싼 1.6 터보 2WD 인스퍼레이션

점검일 : 2026-11-13

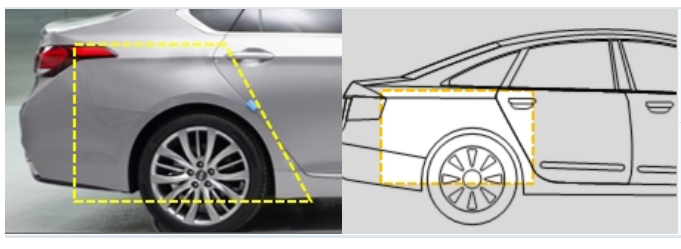
조수석 뒤 펜더

진단결과 고지항목 (찍힌 자국이 있습니다.)
