RQI 리본카 품질 점검 결과 리포트

AR2611-20094550

322다8636 디 올뉴그랜저 가솔린 2.5 프리미엄

점검일 : 2026-11-16

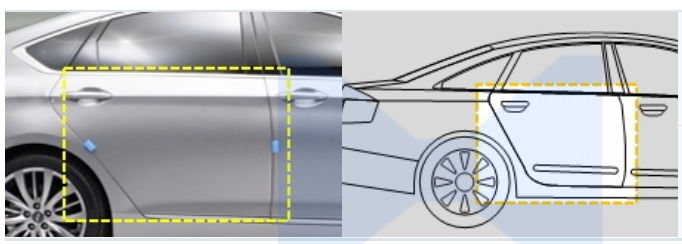
조수석 뒤 도어(외부)

진단결과 고지항목 (미세한 붓터치가 있습니다.)
