리본카 품질 점검 결과 리포트

AR2611-12153920

258고7827 올 뉴코란도 1.5 가솔린 2WD C5 플러스

점검일 : 2026-11-12

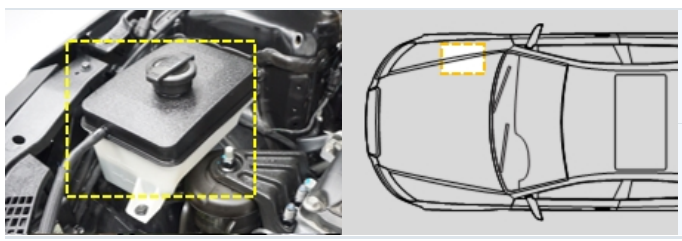
냉각수누수_냉각수 수량

진단결과 양호

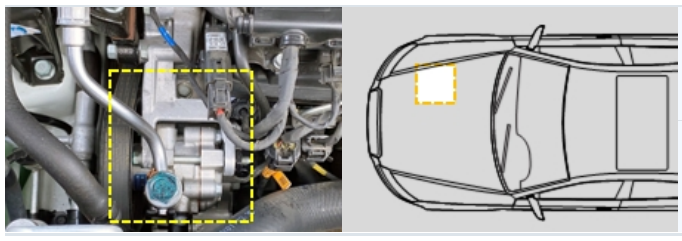
스티어링 펌프

진단결과 양호

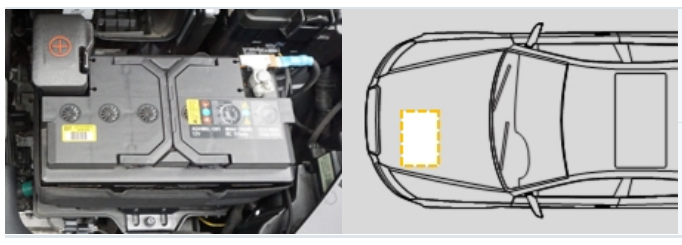
배터리 충전 상태

진단결과 양호

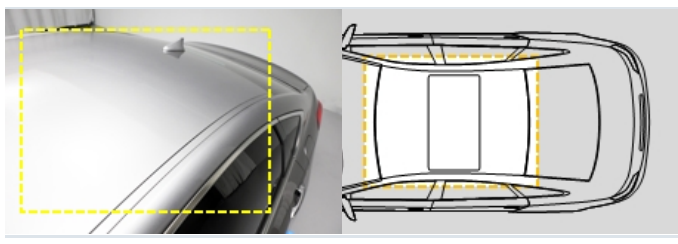
루프

진단결과 양호

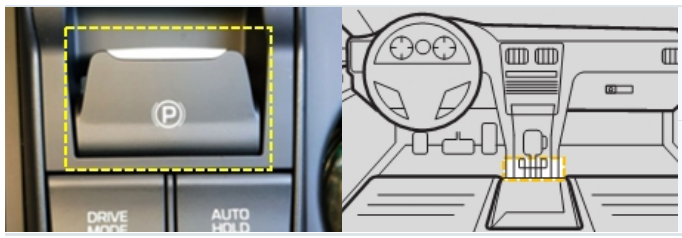
주차브레이크 작동 여부

진단결과 양호

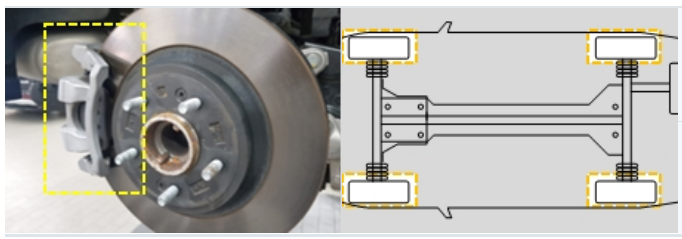
브레이크 패드 마모도

진단결과 양호
