리본카 품질 점검 결과 리포트

AR2611-18090700

60루4158 EV6 롱 레인지 4WD 어스

점검일 : 2026-11-18

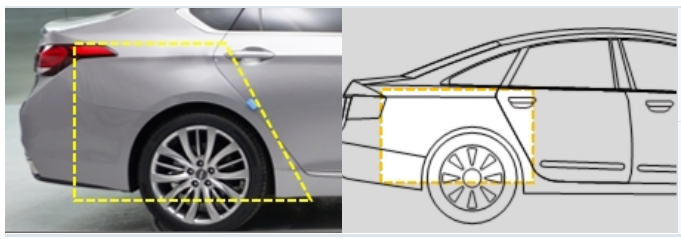
조수석 뒤 펜더

진단결과 **고지항목** (스크래치가 있습니다.)

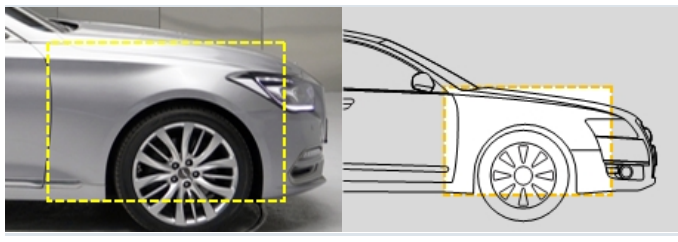
조수석 앞 펜더

진단결과 **고지항목** (스크래치가 있습니다.)
