리본카 품질 점검 결과 리포트

AR2611-17105042

43조7991 더 뉴스파크 프리미어 마이핏

점검일 : 2026-11-16

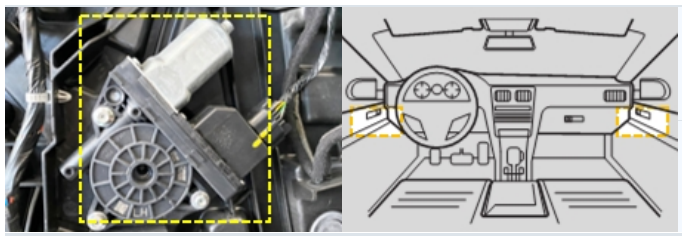
윈도우 모터

진단결과 **양호**

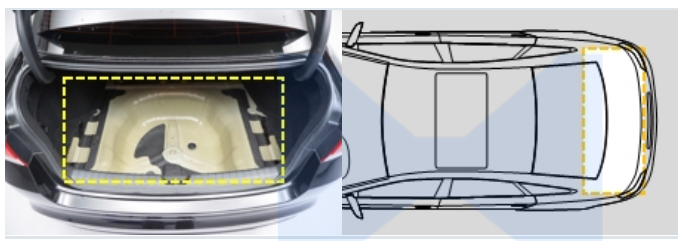
트렁크 플로어 패널

진단결과 **양호**

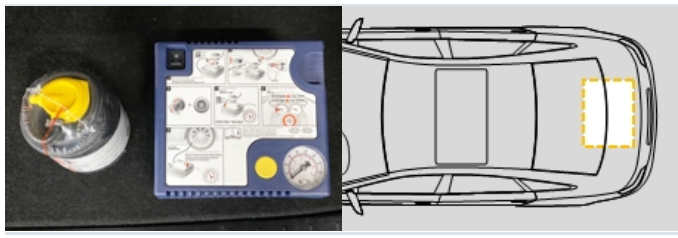
타이어 리페어 키트

진단결과 **양호**
