RQI 리본카 품질 점검 결과 리포트

AR2611-12175911

29하7136 아이오닉 5 EV 2WD 롱레인지 프레스티지

점검일 : 2026-11-12

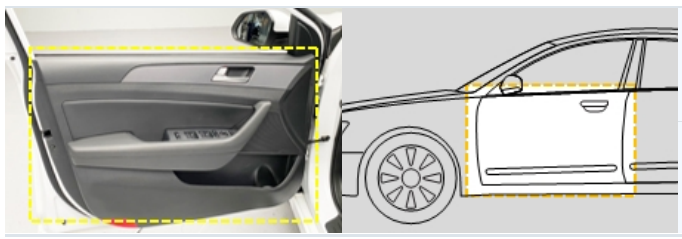
운전석 앞 도어(실내)

진단결과 고지항목 (사용감이 있습니다.)
