리본카 품질 점검 결과 리포트

AR2611-13173540

397조7575 팰리세이드 2.2 디젤 AWD 프레스티지

점검일 : 2026-11-13

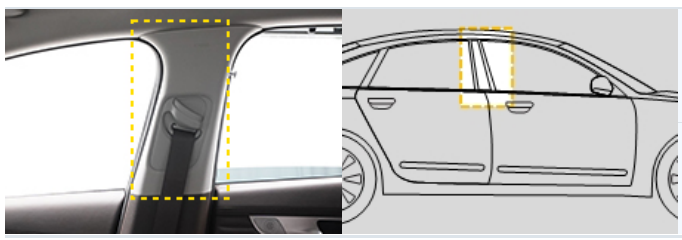
조수석 B 필러(실내)

진단결과 양호
