RQI 리본카 품질 점검 결과 리포트

AR2611-26095220

344마5437 신형 카니발(KA4) 9인승 디젤 프레스티지

점검일 : 2026-11-25

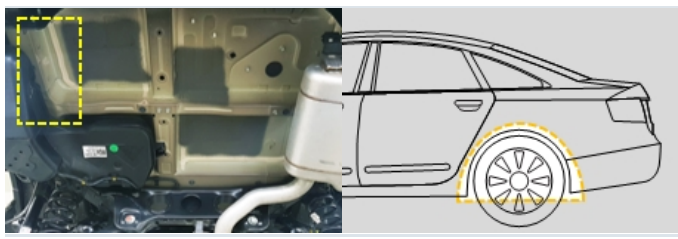
운전석 뒤 사이드 멤버

진단결과 양호
