RQI 리본카 품질 점검 결과 리포트

AR2611-17175930

09오0449 올 뉴말리부 2.0 터보 LTZ 프리미엄

점검일 : 2026-11-17

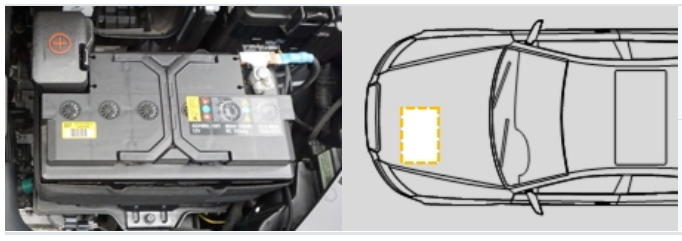
배터리 충전 상태

진단결과 양호
