리본카 품질 점검 결과 리포트

AR2611-18142310

236모5559 더 뉴그랜저IG 하이브리드 2.4 HEV 캘리그래피

점검일 : 2026-11-18

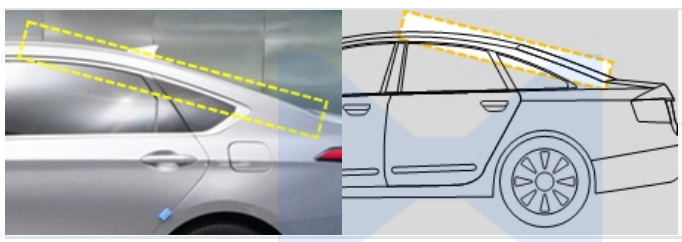
운전석 C 필러(외부)

진단결과 **고지항목** (찍힌 자국이 있습니다.)

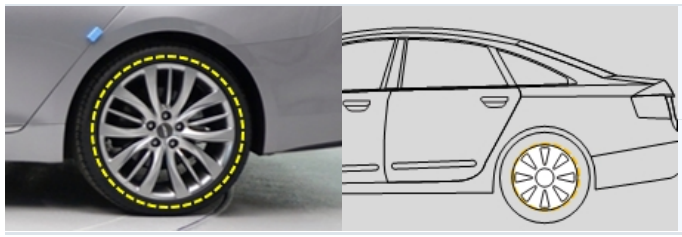
운전석 뒤 휠

진단결과 **고지항목** (스크래치가 있습니다.)
