리본카 품질 점검 결과 리포트

AR2611-19184710

33루8116 싼타페(DM) 디젤 R2.0 4WD 익스클루시브

점검일 : 2026-11-19

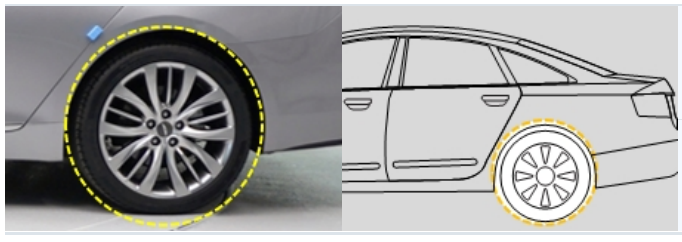
운전석 뒤 타이어

진단결과 **고지항목** (상처가 있습니다.)
