# RQI 리본카 품질 점검 결과 리포트

AR2611-17105100

## 219무9284 더 뉴모닝 가솔린 디럭스

점검일 : 2026-11-16

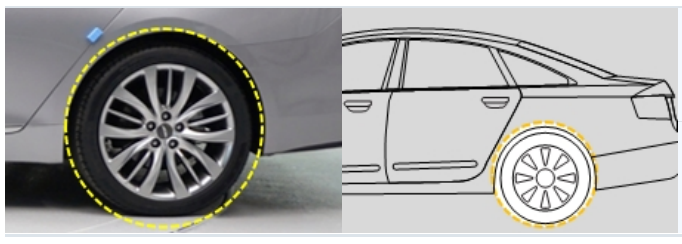
## 운전석 뒤 타이어

진단결과 양호

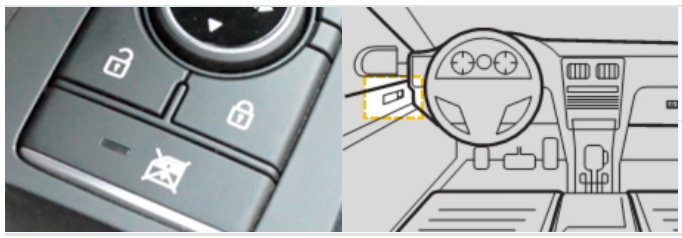
## 도어락 작동

진단결과 양호

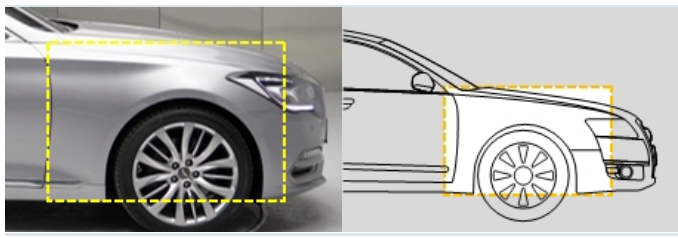
## 조수석 앞 펜더

진단결과 양호
